RELATÓRIO DE COMISSONAMENTO GERADOR FOTOVOLTAICO 17,28 kWp

LIMOEIRO – PE

2022

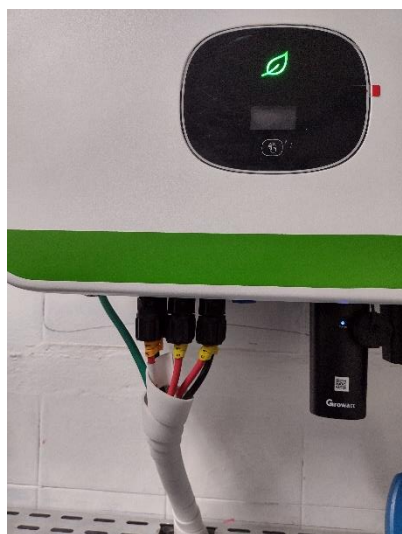
Figura 1 - Imagem do cabeamento da entrada CC do inversor 1.

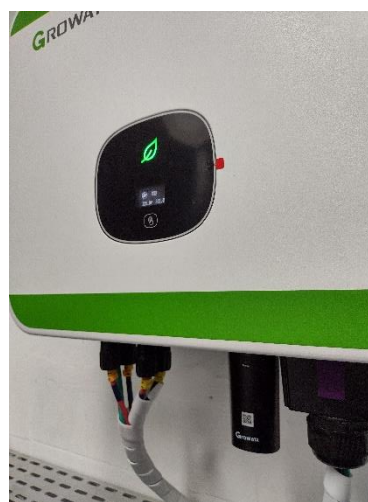
Figura 2 - Imagem do cabeamento da entrada CC do inversor 2.

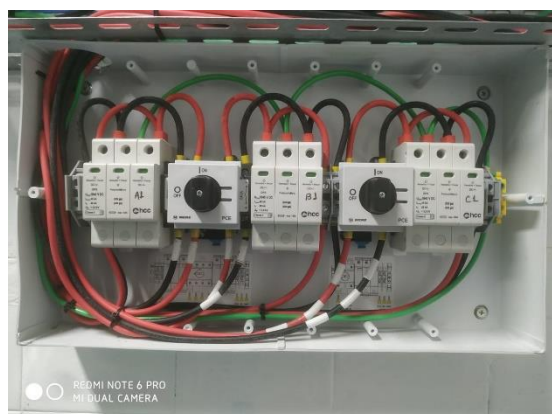
Figura 3 – Imagem da stringbox do inversor 1.

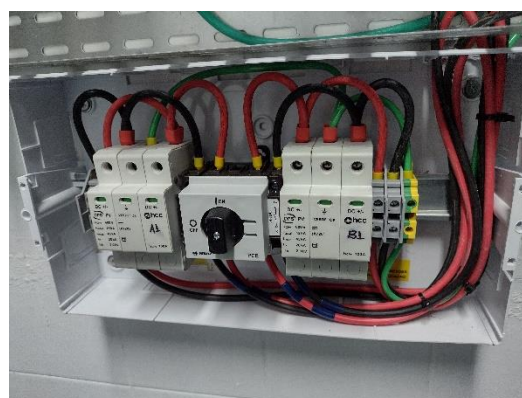
Figura 4 - Imagem da stringbox do inversor 2.

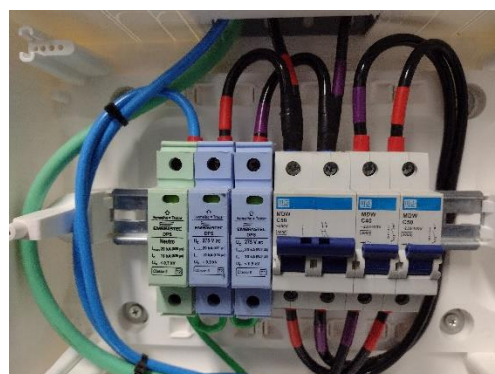
Figura 5 - Imagem dos disjuntores e disjuntor geral.

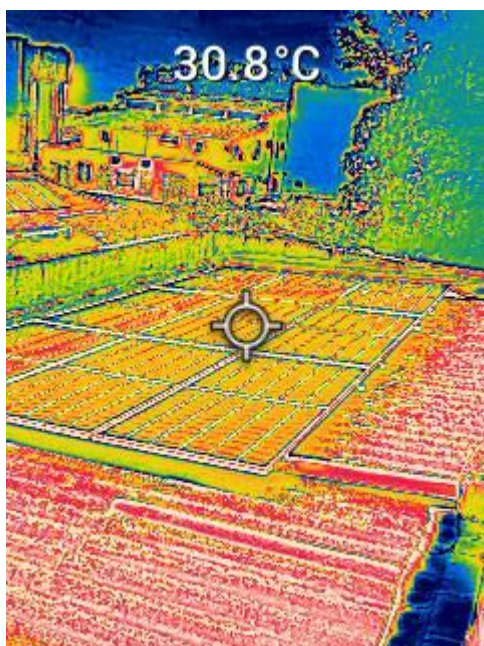
Os resultados destes testes podem serem observados nas Figuras 6 a 15 apresentadas abaixo. Salienta-se que, durante a inspeção nenhum módulo apresentou temperatura absoluta próxima ou maior que 100° C, ou seja, nenhum módulo em operação apresentou anomalia térmica de acordo com esse teste.

Figura 6 - Imagem térmica módulo 1.

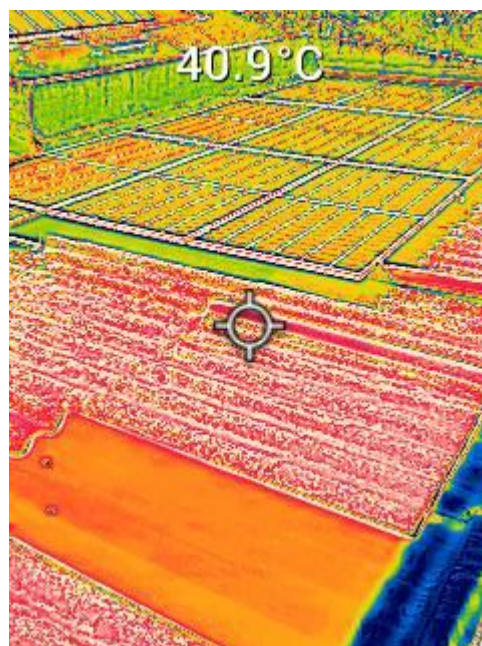
Figura 7 - Imagem térmica módulo 2.

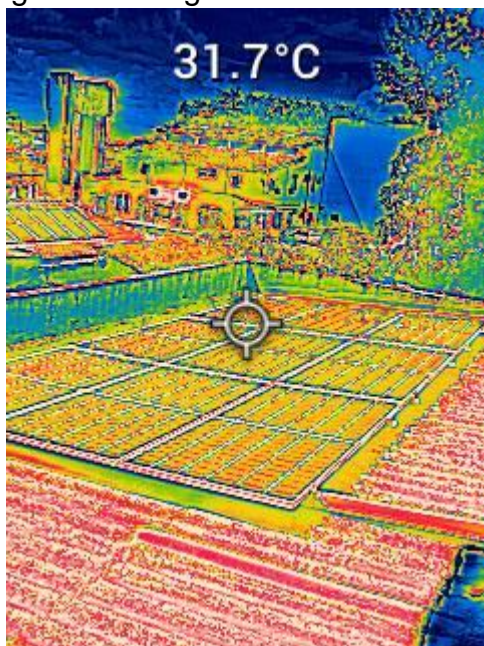
Figura 8 - Imagem térmica módulo 3.

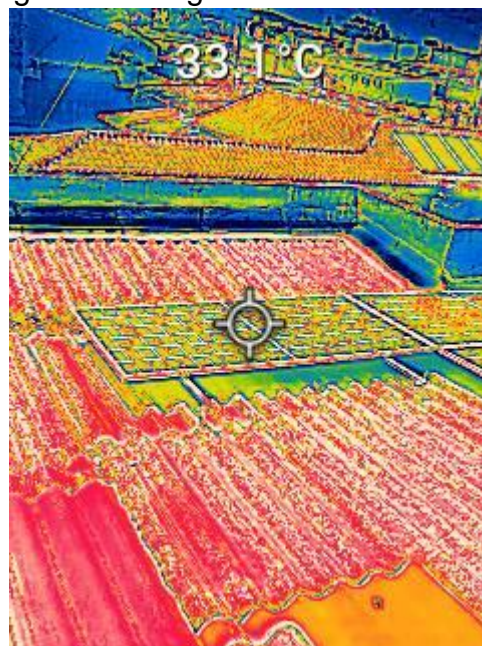
Figura 9 - Imagem térmica módulo 4.

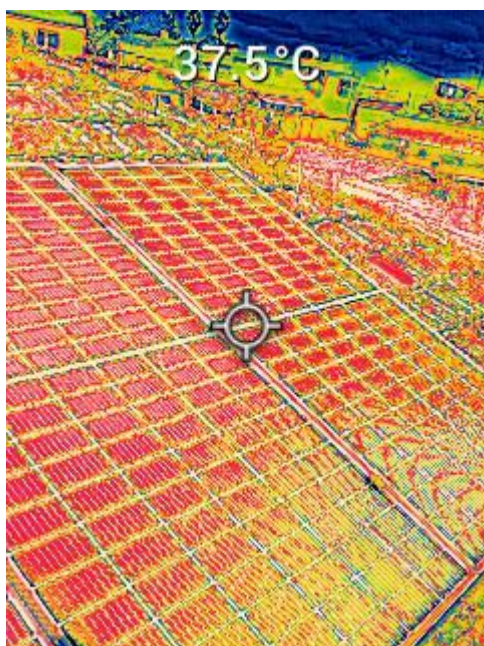
Figura 10 - Imagem térmica módulo 5.

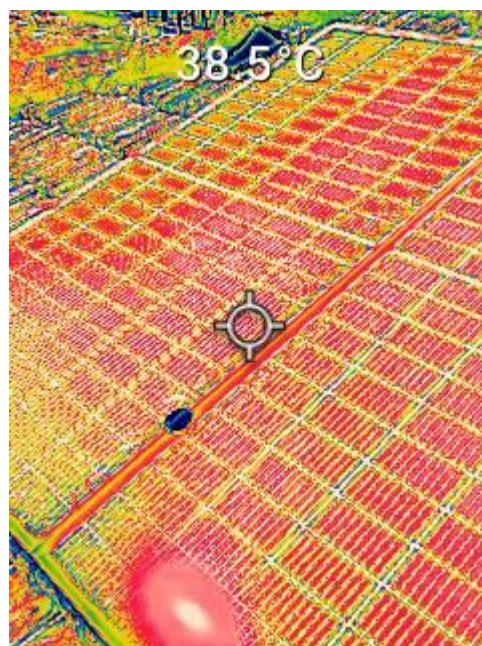
Figura 11 - Imagem térmica módulo 6.

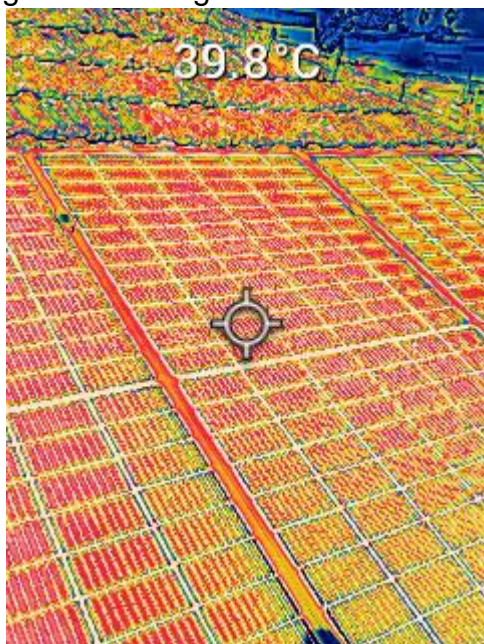
Figura 12 - Imagem térmica módulo 7.

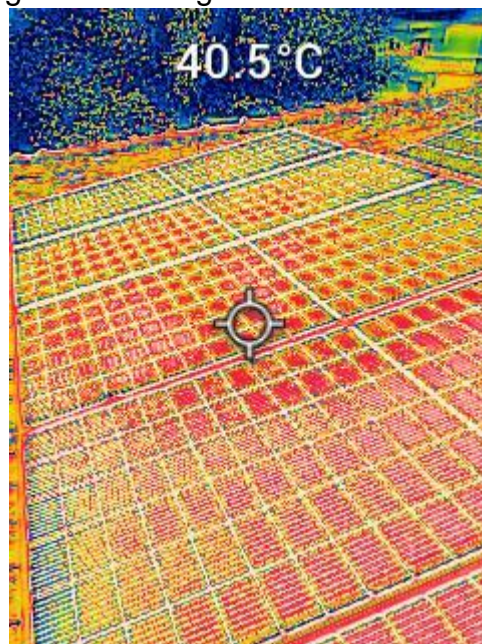
Figura 13 - Imagem térmica módulo 8.

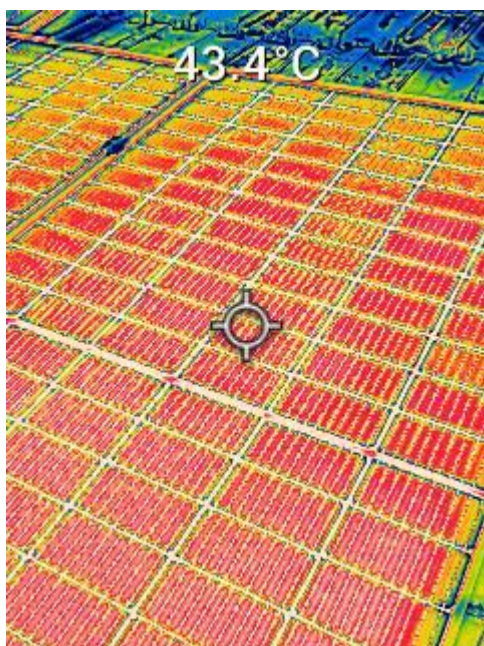
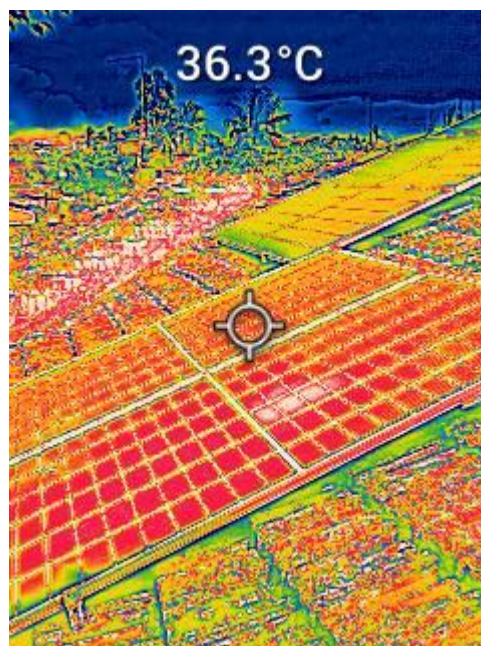
Figura 14 - Imagem térmica módulo 9. Figura 15 - Imagem térmica módulo 10.

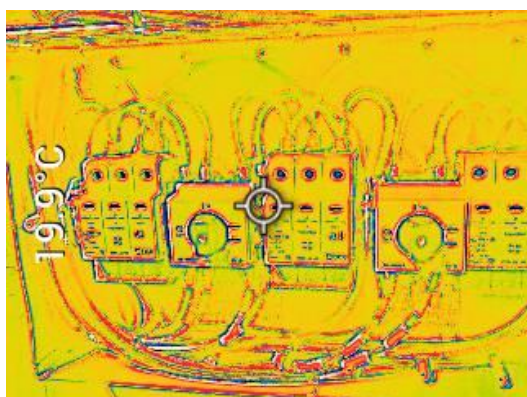
De forma similar ao ensaio realizado com os módulos fotovoltaicos, também para verificar diferenças significativas de temperatura e pontos quentes, todos os quadros do sistema gerador foram inspecionados. O resultado dessa inspeção pode ser demonstrado nas Figuras 16 e 18 apresentadas nesta seção.

Figura 16 – Imagem com a câmera térmica da stringbox do inversor 1.

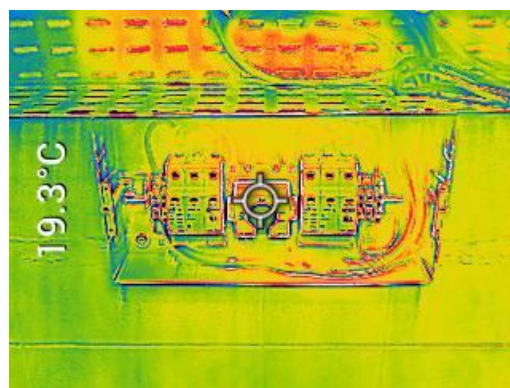
Figura 17 – Imagem com a câmera térmica da stringbox do inversor 2.

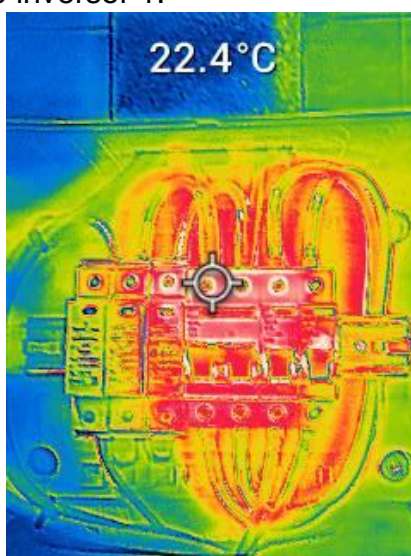
Figura 18 – Imagem com a câmera térmica do quadro de disjuntores.

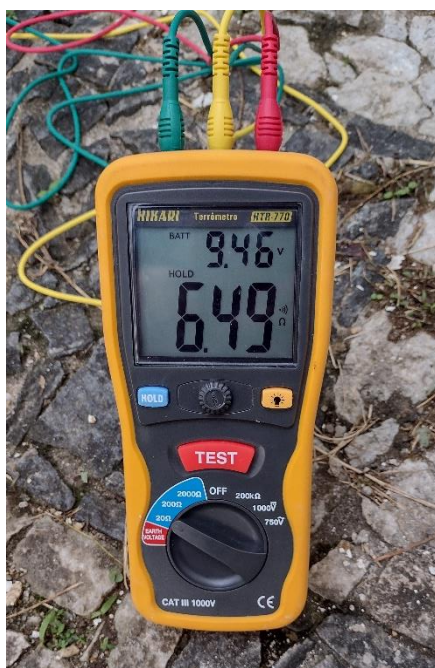
Esse teste consiste na aferição da resistência de aterramento, para esse teste é utilizado o terrômetro. A resistência de aterramento ficou de $R = 6,49\Omega$, sendo que o máximo permitido é de $R = 10\Omega$. Desta forma, o sistema solar está dentro dos parâmetros exigidos. A Figura 19, mostra a medição com o equipamento *in loco*.

Figura 19 – Medição com o terrômetro da resistência de aterramento.

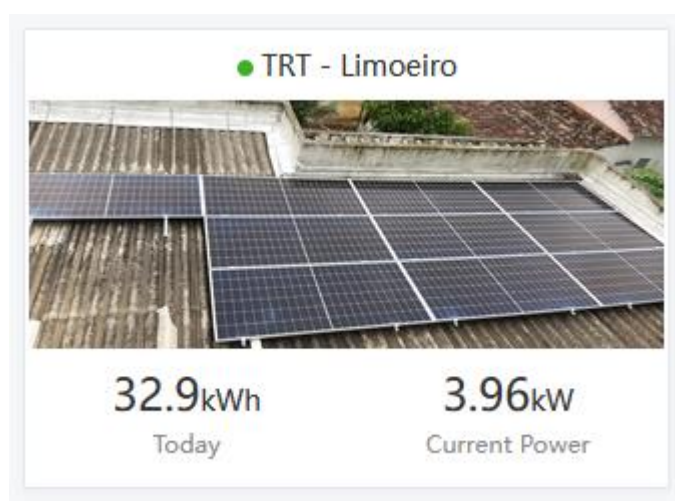
O sistema de monitoramento da Growatt da unidade de Limoeiro está online e funcionando. Figura 20 mostra que o sistema está online.

Figura 20 – Sistema de monitoramento de Limoeiro.

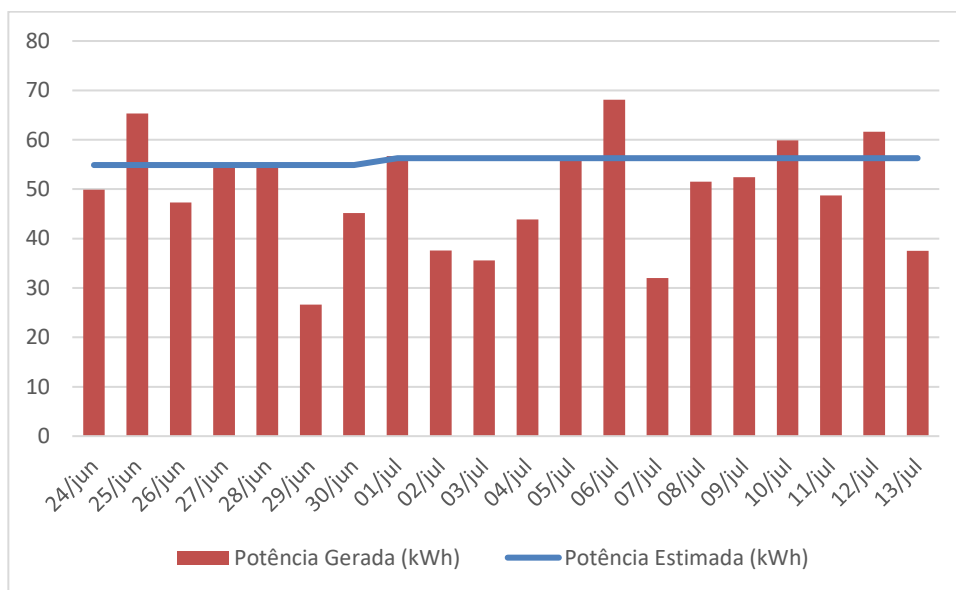
Gráfico 1 – Geração do mês de maio comparada com a média estimada.

A potência gerada no mês de maio ficou em 986,5 kWh e a geração estimada para esse período era de 1115,87 kWh. Desta forma, tivemos um rendimento de 88% do sistema solar durante esse período em questão.

Portanto, pode-se concluir que, em termos de geração, o sistema solar apresentou comportamento inferior ao esperado. Entretanto, esse é o período chuvoso no estado e houve chuvas muito acima da média para o mês. Durante os próximos meses iremos acompanhar a geração do sistema solar, para acompanhar seu desempenho.
